ภาคผนวก ข
ผลการทดสอบกำลังรับแรงเฉือน

ภาคผนวก ค
ผลการทดสอบรับกำลังแบกทานในสนาม

ภาคผนวก ก
รูปภาพการทดสอบภาคสนาม

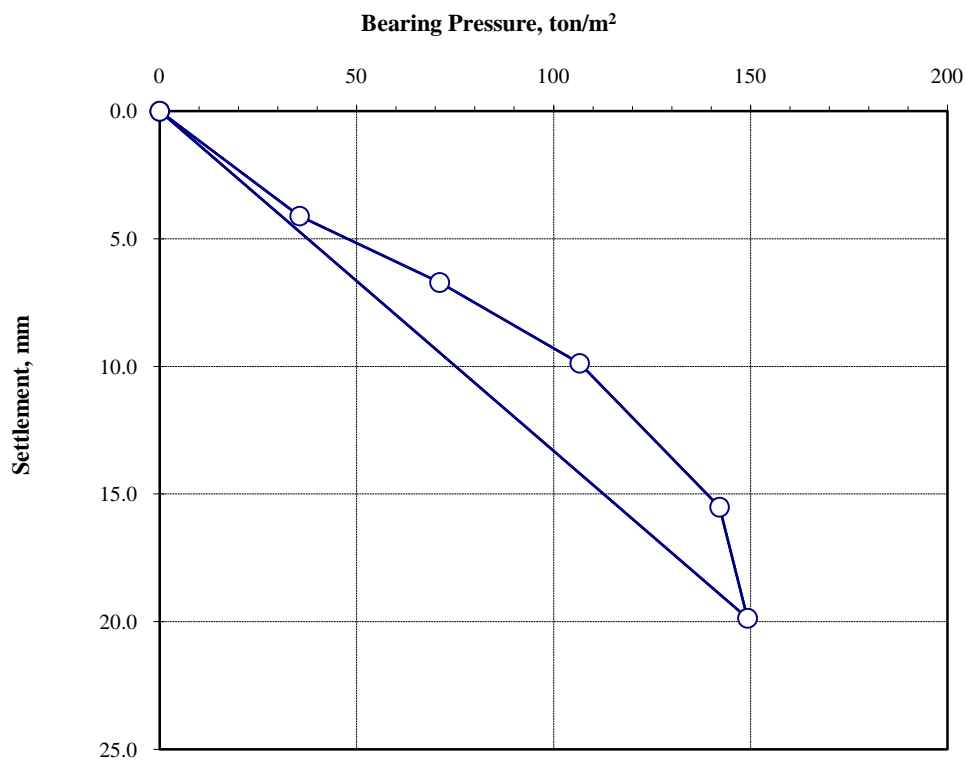
ขลุ้ง (น้ำหนักบรรทุกทุกไม่เพียงพอ)

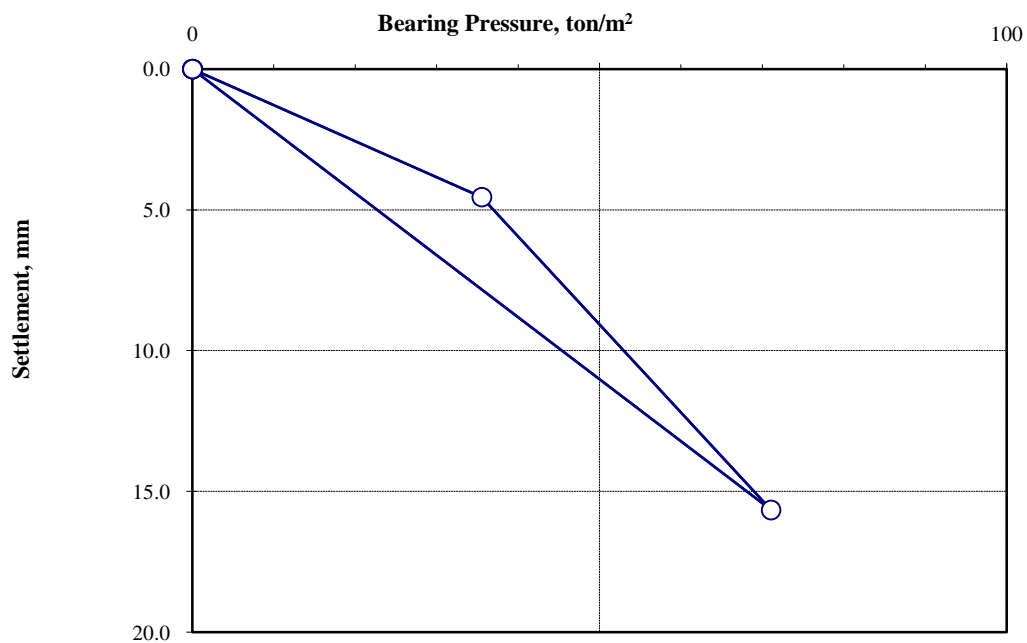
แก่งหางแมว (น้ำหนักบรรทุกทุกไม่เพียงพอ)

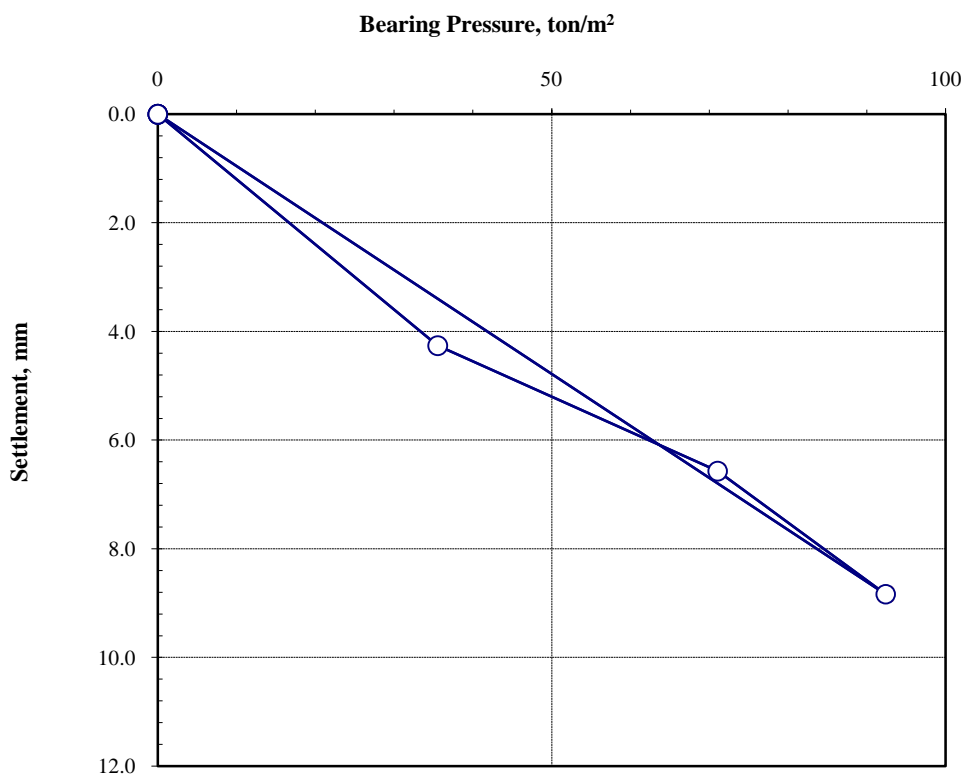
สอยดาว (น้ำหนักบรรทุกทุกไม่เพียงพอ)

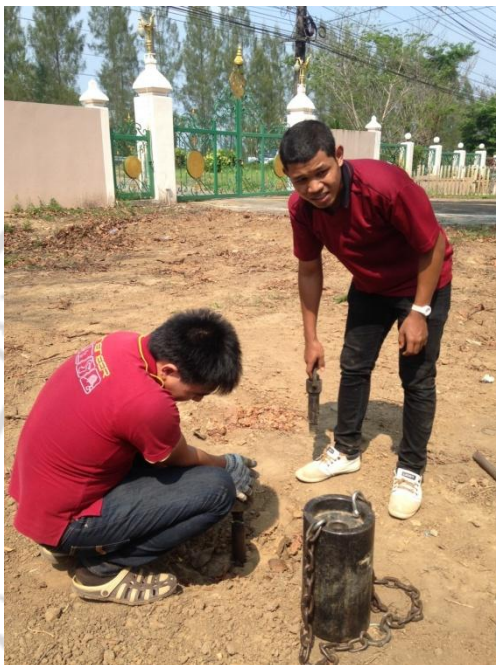
การเตรียมการทดสอบการตอกแบบมาตรฐาน
บริเวณ ประตู 2 มรรพ.

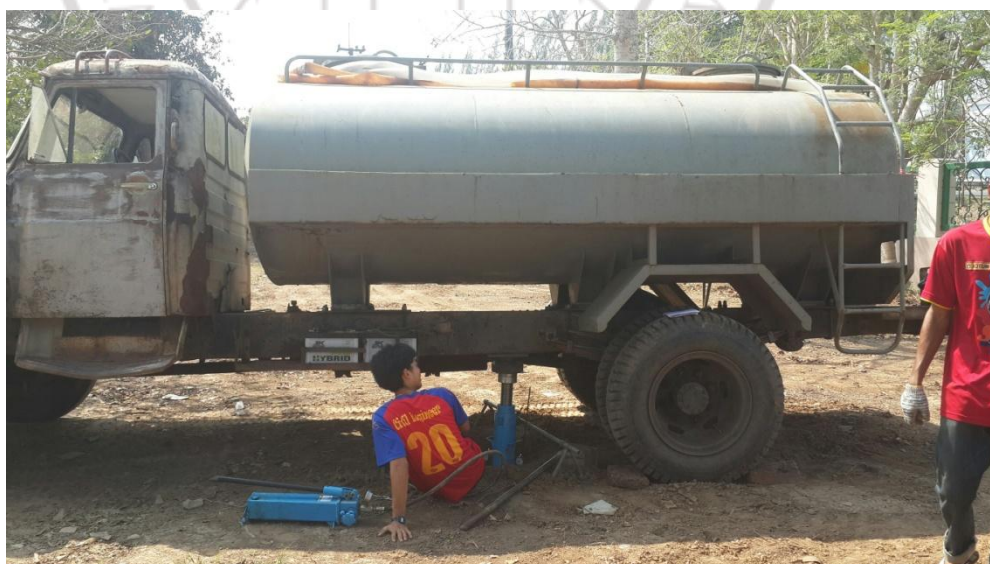
การทดสอบการรับกำลังแบกทานบริเวณ ประตู 2 มรรพ.

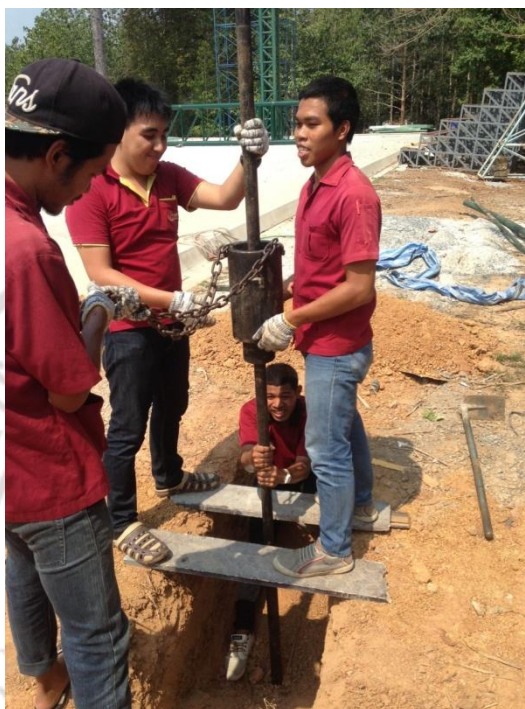
การทดสอบการตอกแบบมาตรฐาน บริเวณหอหญิง มรรพ.

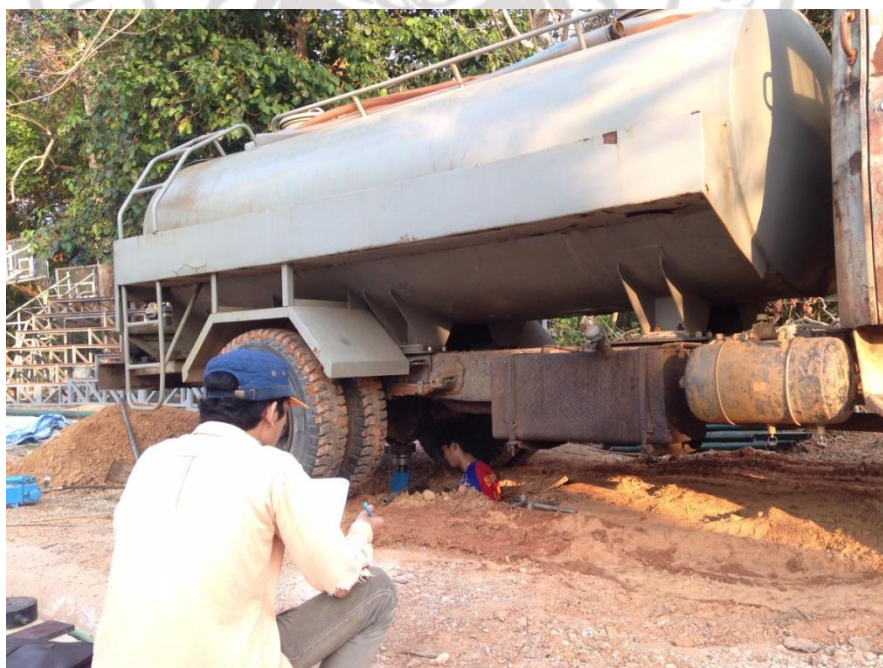
การทดสอบการรับกำลังแบกทาน บริเวณหอหญิง มรรพ.

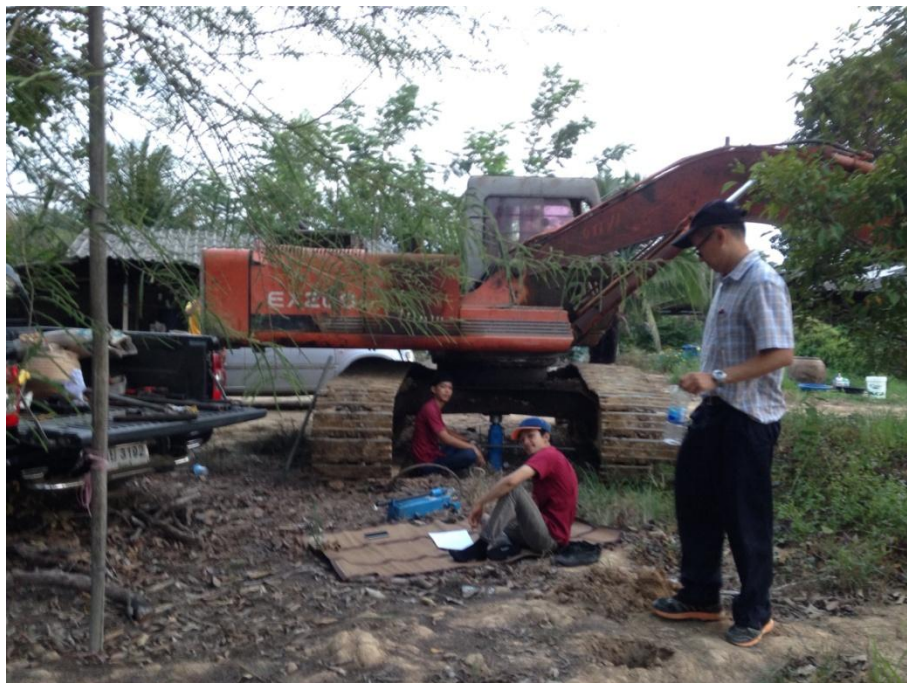
การทดสอบการรับกำลังแบกทาน บริเวณ คลองกระสี่น้อย อ.ศิขณภูฏ

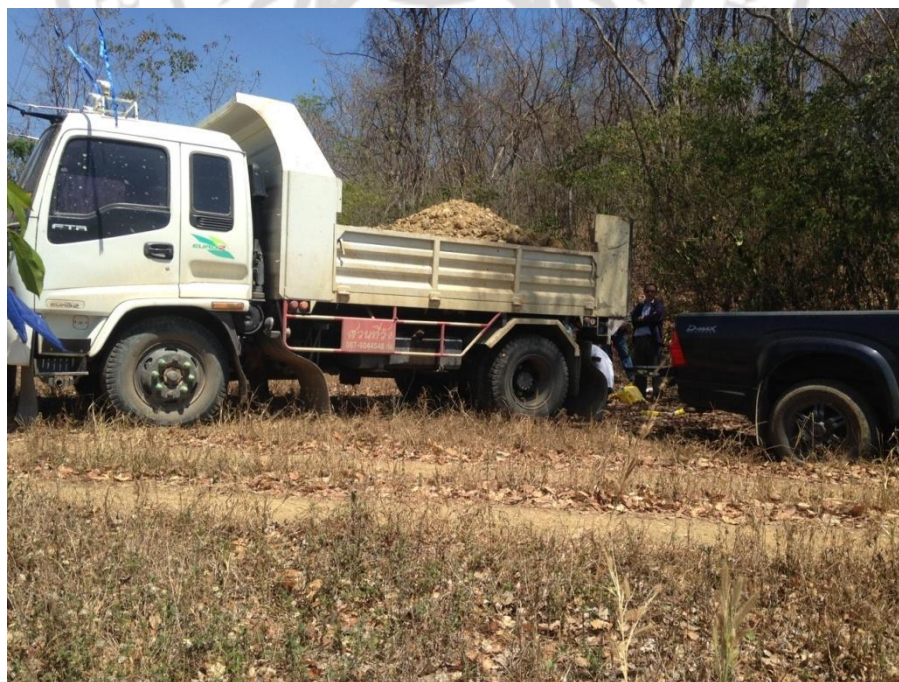
การเตรียมการทดสอบการรับกำลังแบกทาน บริเวณวัดเนินทอง อ.สอยดาว

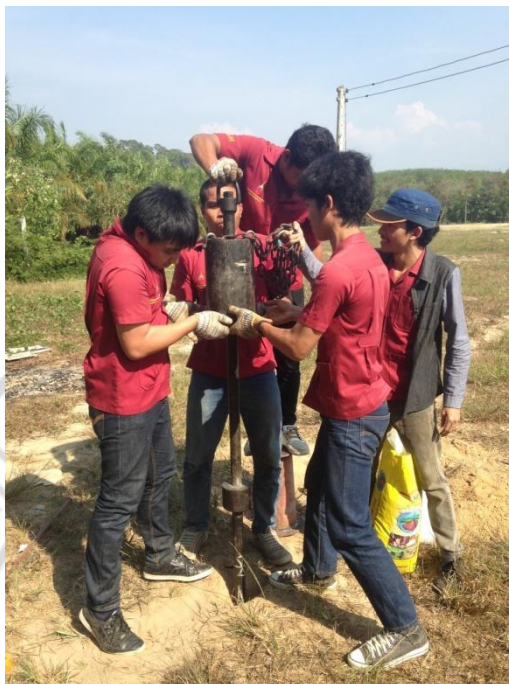
การทดสอบการตอกแบบมาตรฐาน บริเวณ เขาสิ่งห์ อ.ท่าใหม่

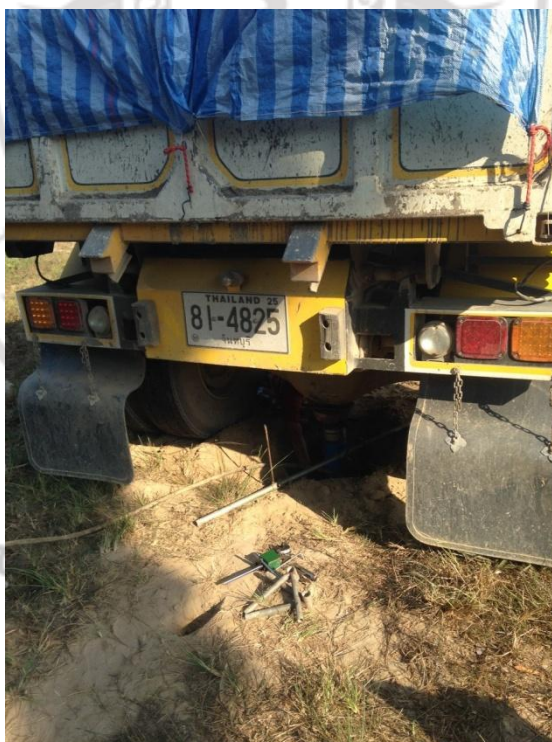
การทดสอบการรับกำลังแบกทาน บริเวณ เขาสิ่งห์ อ.ท่าใหม่

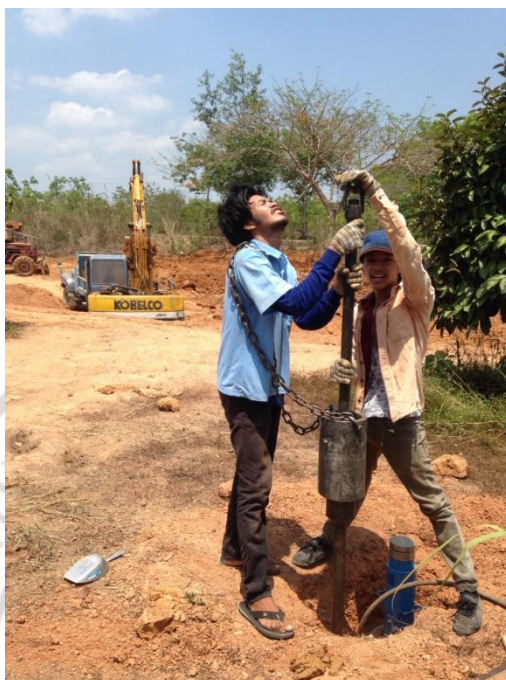
การทดสอบการตอกแบบมาตรฐาน บริเวณ ต.ตกพรม อ.ขลุง

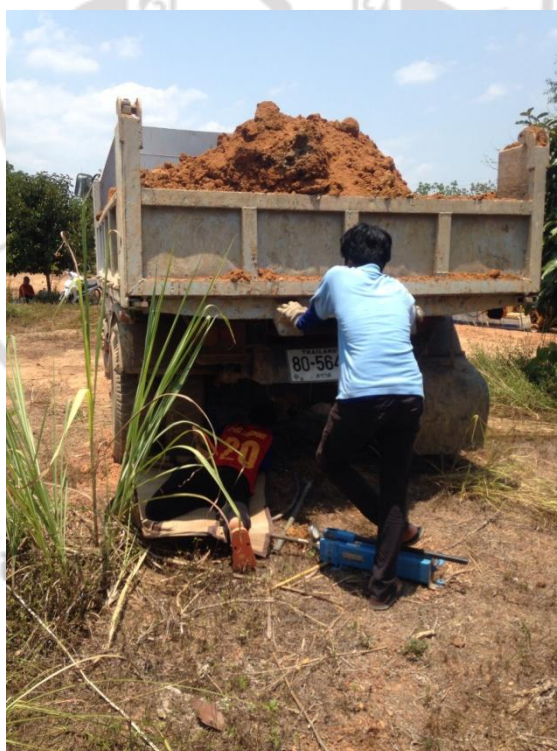
การทดสอบการรับกำลังแบกทาน บริเวณ ต.ตกพรม อ.ขลุง

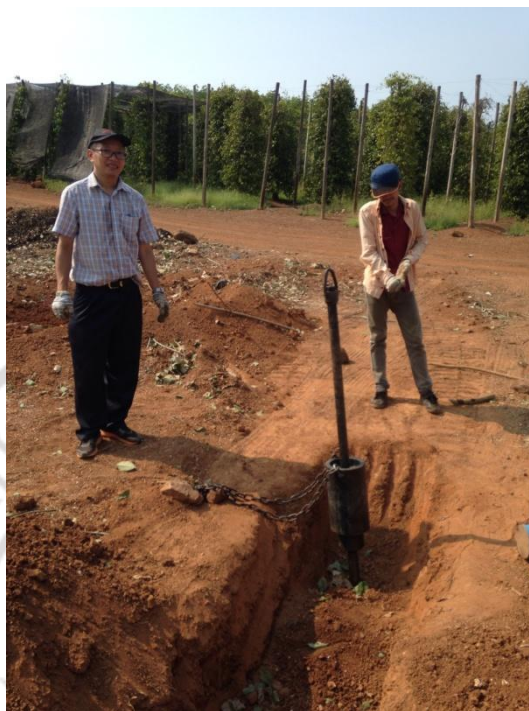
การทดสอบการตอกแบบมาตรฐาน บริเวณ ต.แก่งหางแมว

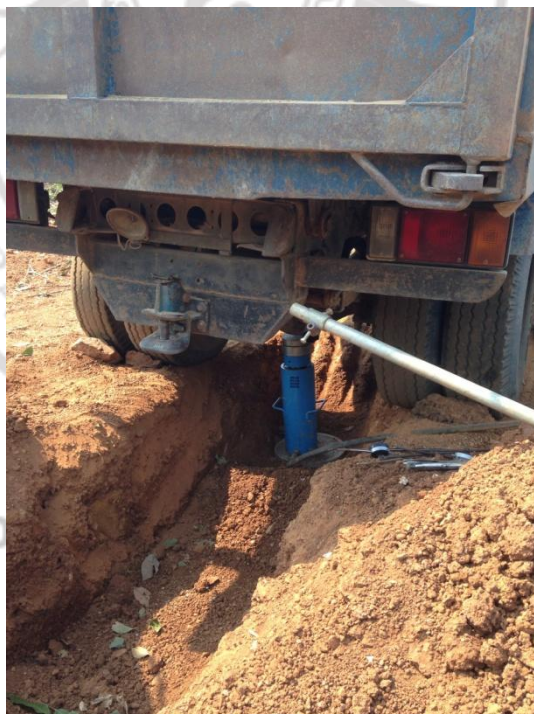
เตรียมการทดสอบการรับกำลังแบกทาน บริเวณ ต.แก่งหางแมว

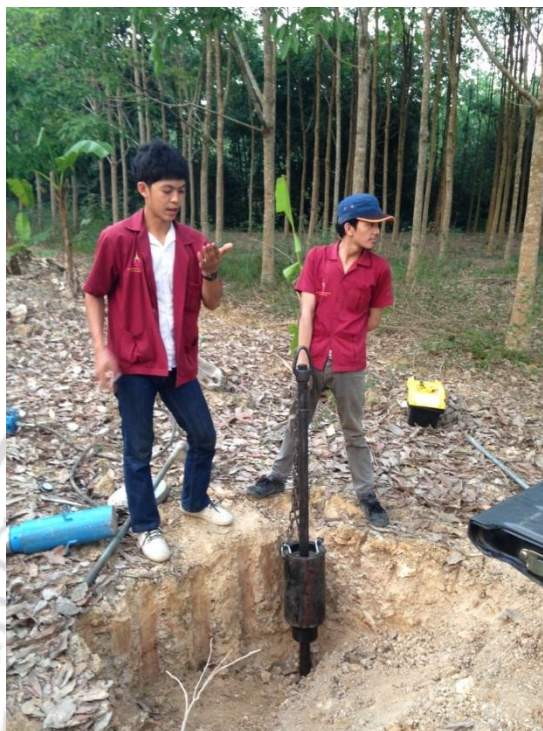
การทดสอบการตอกแบบมาตรฐาน บริเวณ บ้านอ่างครี อ.มะขาม

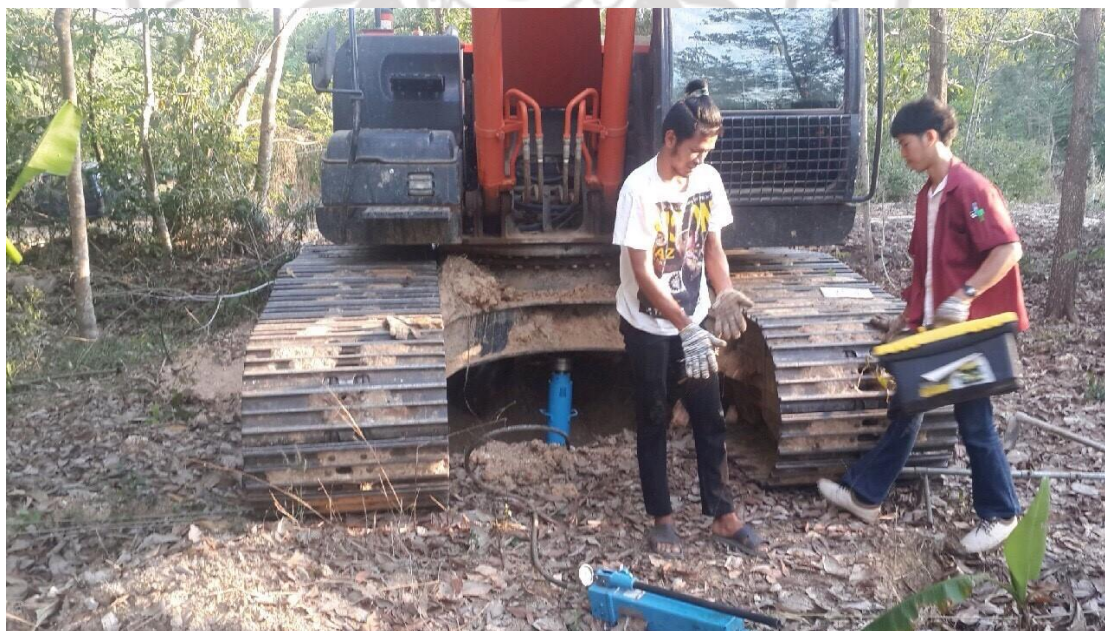
เตรียมการทดสอบการรับกำลังแบกทาน บริเวณ บ้านอ่าง อ.มะขาม

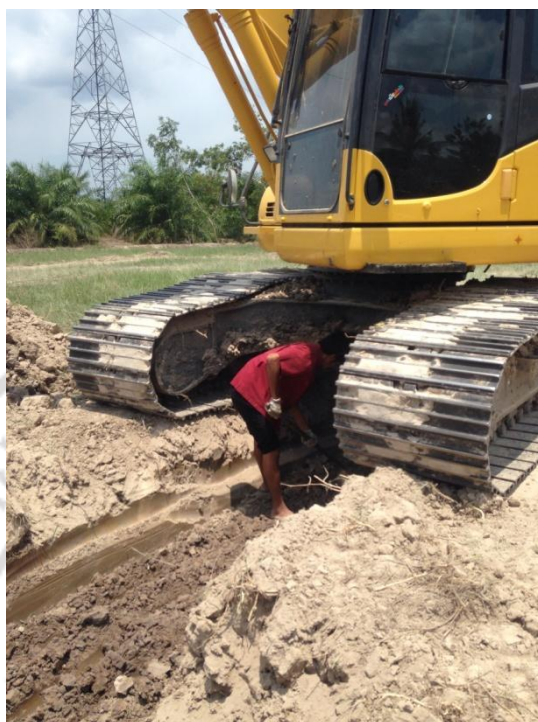
การเตรียมการทดสอบการรับกำลังแบกทาน
บริเวณ วัดหนองสีงา อ.นายายอาม

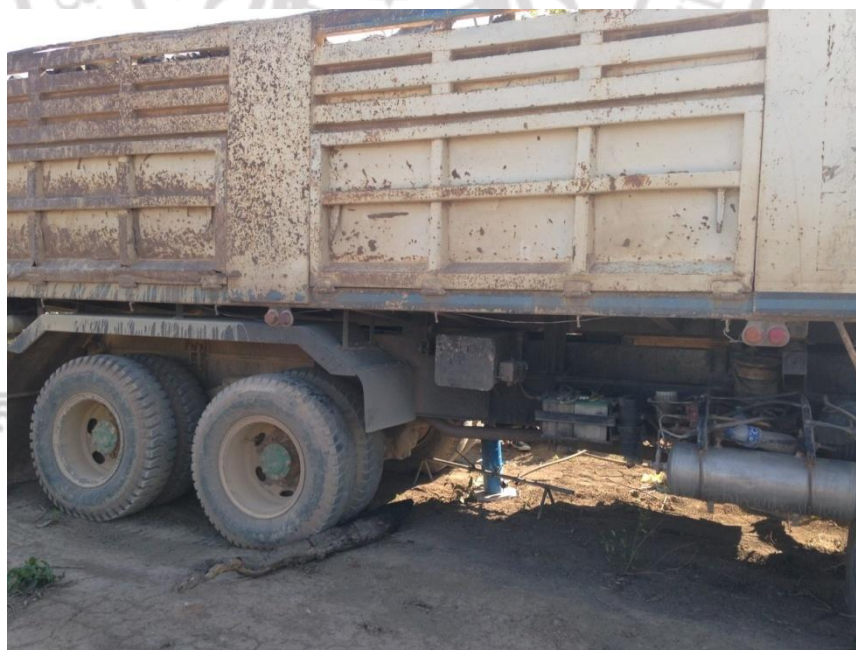
การเตรียมการทดสอบการรับกำลังแบกทาน บริเวณ ต.พลับพลา อ.เมือง

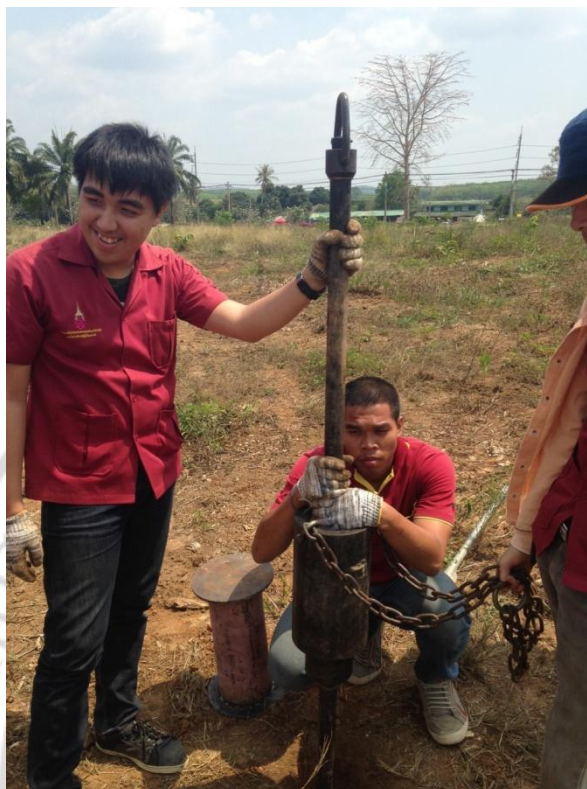
การทดสอบการตอกแบบมาตรฐาน บริเวณ วัดน้ำเขียว อ.โป่งน้ำร้อน

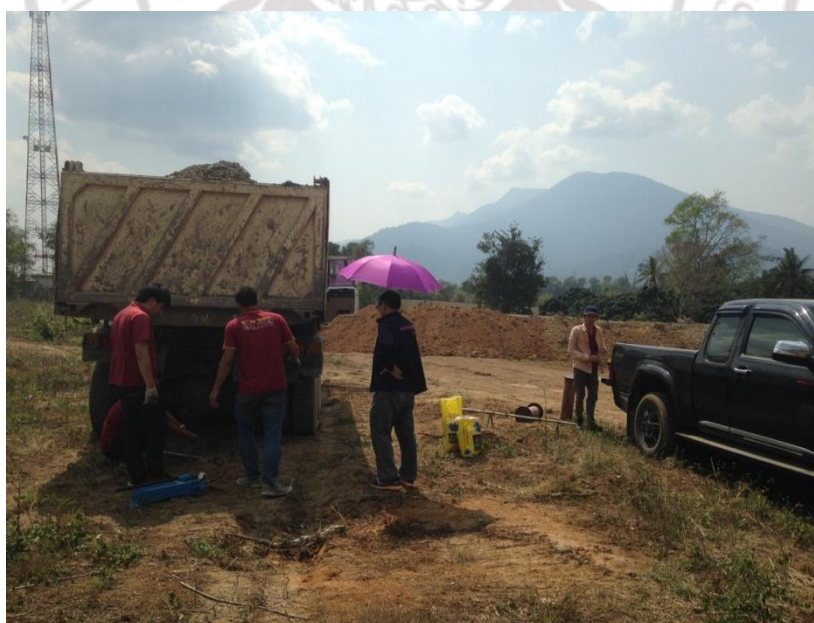
การเตรียมการทดสอบการรับกำลังแบกทาน บริเวณ วัดน้ำเขียว อ.โป่งน้ำร้อน
