บทที่ 4

ผลการวิจัย

ในการอบแห้งสมุนไพรด้วยเครื่องอบความร้อนพลังงานแสงอาทิตย์ที่ติดตั้งท่อเทอร์โมไซฟอน โดยงานวิจัยนี้มุ่งหมายทดสอบเครื่องอบความร้อนพลังงานแสงอาทิตย์ที่ติดตั้งท่อเทอร์โมไซฟอน ซึ่งทำการทดสอบการหาความชื้นของตัวอย่างที่ทดสอบ การอบแห้ง และนำมาเปรียบเทียบกับวิธีการตากแห้งแบบดั้งเดิม ซึ่งจะมีลำดับขั้นตอนในการนำเสนอผลการทดลองและการวิเคราะห์ผลดังนี้

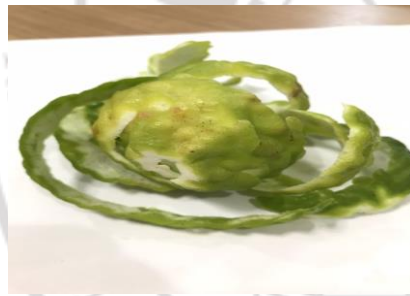
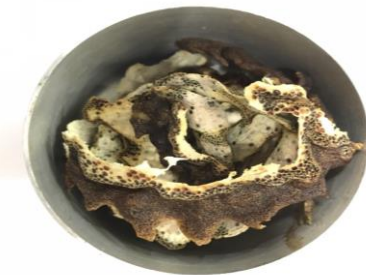
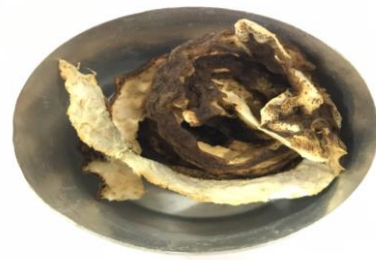
ภาพที่ 4.1 การหาความชื้นผิวมะกรูด (ก) ผิวมะกรูดก่อนการอบ (ข) ผิวมะกรูดที่ผ่านการอบที่ 24 ชั่วโมง (ค) ผิวมะกรูดที่ผ่านการอบที่ 48 ชั่วโมง (ง) ผิวมะกรูดที่ผ่านการอบที่ 72 ชั่วโมง

จากภาพของผิวมะกรูดที่ทำการทดสอบพบว่าผิวมะกรูดที่ยังมีผ่านการอบแห้งผิวจะเต็มไปด้วยความชื้นและมีสีเขียวสดรวมทั้งมีลักษณะที่มีความยืดหยุ่นและอ่อนตัวได้ และเมื่อนำผิวมะกรูดไปอบพบว่าเมื่อมีการอบครบ 24 ชั่วโมงผิวมะกรูดเริ่มมีการเปลี่ยนสีและมีการลดขนาดลงผิวด้านนอกเริ่มแข็งตัวขึ้น เมื่อทำการอบที่ 48 ชั่วโมงผิวมะกรูดจะมีเช่นเดียวกับการอบที่ 24 ชั่วโมงแต่ลักษณะของผิวมะกรูดเริ่มแข็งตัวขึ้น และสุดท้ายการทดสอบที่ 72 ชั่วโมงผิวมะกรูดเริ่มมีสีเข้มขึ้นและลักษณะผิวมีลักษณะแข็งมากขึ้นรวมทั้งการลดขนาดของพื้นผิวมีค่าเพิ่มขึ้นเป็นผลมาจากการสูญเสียค่าความชื้นภายในตัววัสดุซึ่งสามารถนำไปคำนวณค่าความชื้นของวัสดุได้ต่อไป

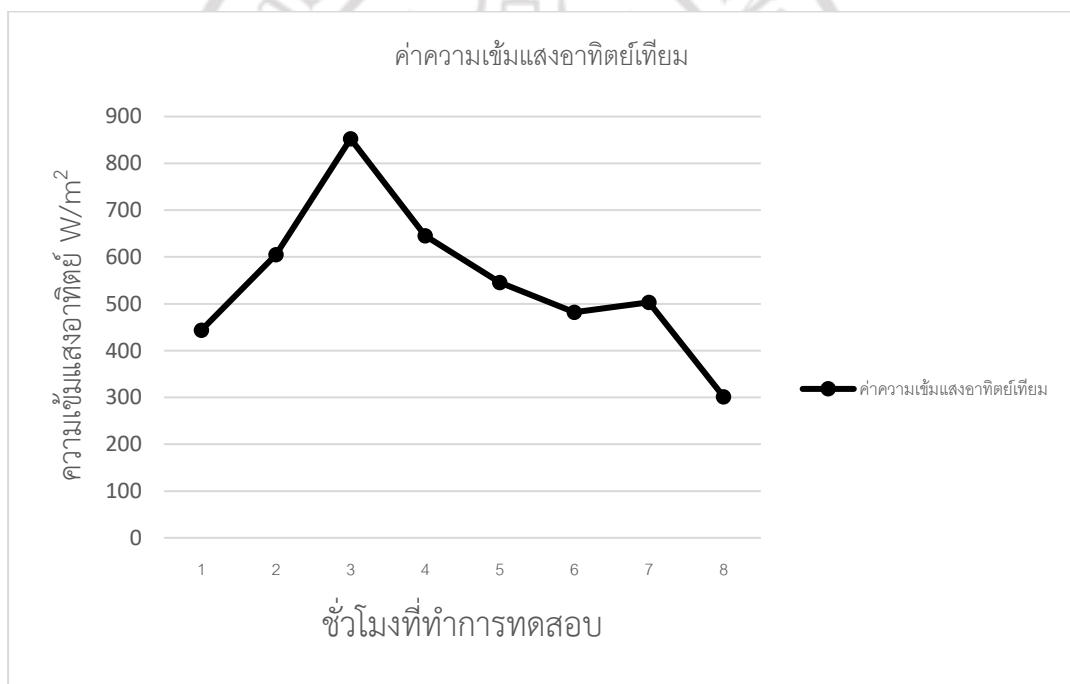
จากการเก็บข้อมูลพลังงานแสงอาทิตย์ในจังหวัดจันทบุรีที่ผู้วิจัยทำการเก็บข้อมูลเพื่อนำมาจัดทำแสงอาทิตย์เทียมพบว่าพื้นที่จันทบุรีมีค่าความเข้มแสงเฉลี่ยอยู่ที่ 559.6 W/m^2 ผู้วิจัยจึงทำการติดตั้งชุดกำเนิดแสงอาทิตย์เทียม ซึ่งเริ่มทำการทดสอบจนครบ 8 ชั่วโมง โดยให้ค่าความเข้มแสงอาทิตย์เทียมมีค่าเฉลี่ย 559.6 W/m^2 และทำการทดสอบเครื่องอบความร้อนตามค่าความเข้มแสงเฉลี่ยตามที่ได้เก็บข้อมูล

ภาพที่ 4.3 ค่าพลังงานแสงอาทิตย์เฉลี่ยที่ทำการเก็บข้อมูลในพื้นที่จันทบุรี

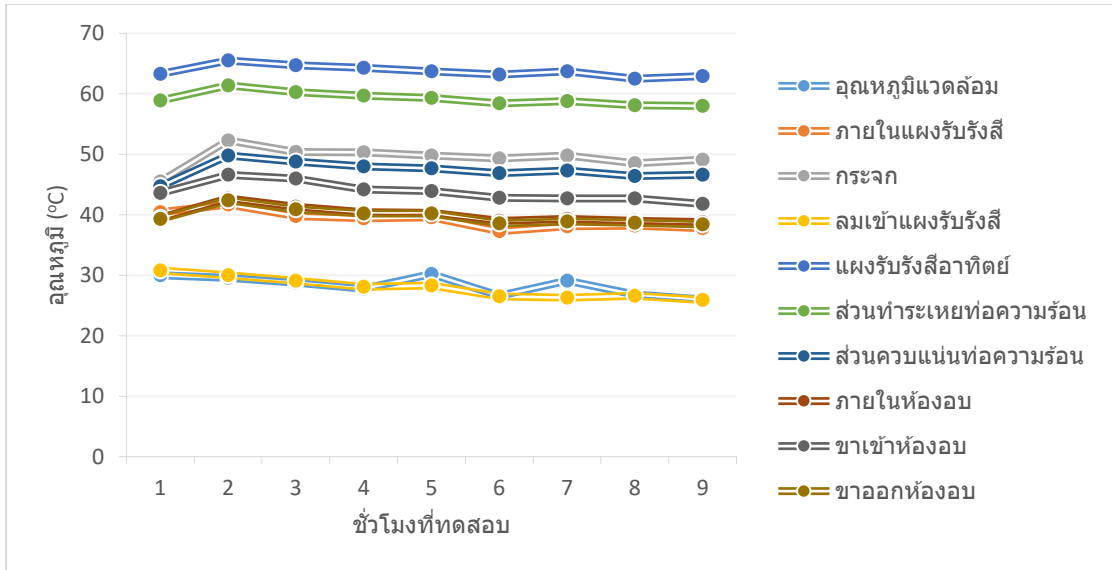
เมื่อทำการทดสอบการวัดที่จุดตำแหน่งต่างๆ ของเครื่องอบความร้อนพลังงานแสงอาทิตย์ที่ติดตั้งท่อเทอร์โมไซฟอน พบว่าในการวัดอุณหภูมิแวดล้อม จะมีค่าอุณหภูมิเฉลี่ยที่ $28.32 \text{ }^{\circ}\text{C}$ และพบว่าสามารถทำอุณหภูมิในห้องอบได้เฉลี่ย $40.03 \text{ }^{\circ}\text{C}$ โดยอุณหภูมิขาเข้าห้องอบจะมีอุณหภูมิสูงกว่าอุณหภูมิขาออกของห้องอบ เนื่องจากบริเวณดังกล่าวจะมีการระเหยน้ำของผิวมะกรูดไปในอากาศร้อนซึ่งความชื้นของผิวมะกรูดจะส่งผลให้อุณหภูมิมีค่าลดลง เป็นผลมาจากความชื้นที่ออกจากตัววัสดุ โดยจะส่งผลต่อการอบแห้งผิวมะกรูดได้รวดเร็วยิ่งขึ้น ซึ่งอุณหภูมิในส่วนต่างๆ แสดงดังภาพที่ 4.4

ภาพที่ 4.4 ค่าของอุณหภูมิในส่วนต่างๆของตู้อบพลังงานแสงอาทิตย์ที่ติดตั้งท่อเทอร์โมไซโฟน
